Muß die Einsatztaktik geändert werden?

Konsequenzen der Brände von Brunsbüttel und Wyk

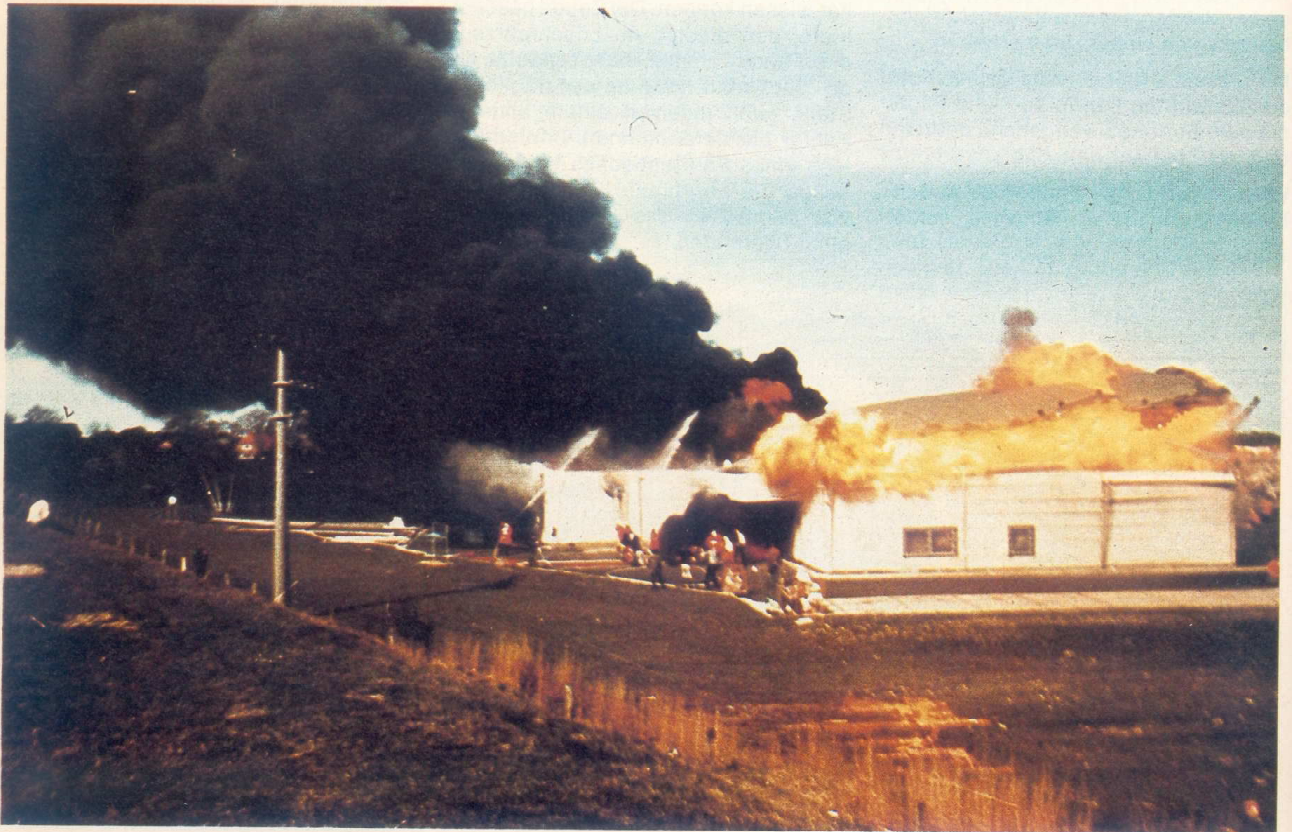
Ohne jede Vorwarnung kam es im nicht von Feuer betroffenen Gebäudeteil zu einer Explosion (Supermarkt Wyk)

Als sich Feuerwehrmänner des Atemschutztrupps auf der Südseite des Gebäudes (Lieferanteneingang) bemühten, eine FH-Tür zu öffnen, kam es im Innern des vom Brand noch nicht betroffenen Gebäudes zu einer Explosion. Die FH-Türen wurden von der Druckwelle aufgerissen. Die Feuerwehrangehörigen wurden durch die Luft geschleudert. Ein Feuerwehrmann, der sich auf der Nordseite des Gebäudes befand und zum TLF 16 lief, um sich auszurüsten, wurde ebenfalls von der Druckwelle erfaßt, zu Boden geschleudert und von einem Betonteil eingeklemmt.

In beiden Fällen war die Explosionsstelle von der eigentlichen Brandstelle völlig getrennt und nicht vom Feuer erfaßt. Es muß — da nach den Ermittlungen andere Ursachen ausgeschlossen werden können — davon ausgegangen werden, daß erwärmte, gasförmige Zersetzungsprodukte von Bitumen, Klebe-, Dämm- und Isolierstoffen des Trapezblechdaches zur Explosion führten.

Bei Bränden in solchen Objekten Löscharbeiten nur mit äußerster Vorsicht durchführen, nur im Außenangriff vorgehen, beim Abschirmen der nicht direkt vom Feuer erfaßten Gebäudeteile mögliche Trümmerzone beachten (gilt auch für die Aufstellung der Fahrzeuge). Auf keinen Fall den Dachbereich der nicht betroffenen Abschnitte betreten. Ein Innenangriff durch die nicht betroffenen Gebäudeabschnitte (oder ein Löschangriff vom Dach aus) kann — wie Brunsbüttel und Wyk zeigen — für die Einsatzkräfte lebensgefährliche Folgen haben!!! Eine Entschärfung dieser 'Zeitbombe' ist aber nur durch geeignete bauliche Maßnahmen möglich. Vorbeugende Maßnahmen, eine Änderung im Bereich des vorbeugenden baulichen Brandschutzes (auch bei bereits bestehenden Gebäuden) sind im Interesse der Sicherheit der Einsatzkräfte dringend erforderlich. Brände in Gebäuden mit beschäumter Trapezblech-Dach-eindeckung wird es auch in Zukunft geben, die Zeitbombe tickt...
